# PRAKTISCHE FÖRDERBANDREPARATUR MIT BELZONA

ID: 1770

Zuvor mit „Tip Top“ vulkanisierte Verbindungsstelle eines Kohleförderbands.

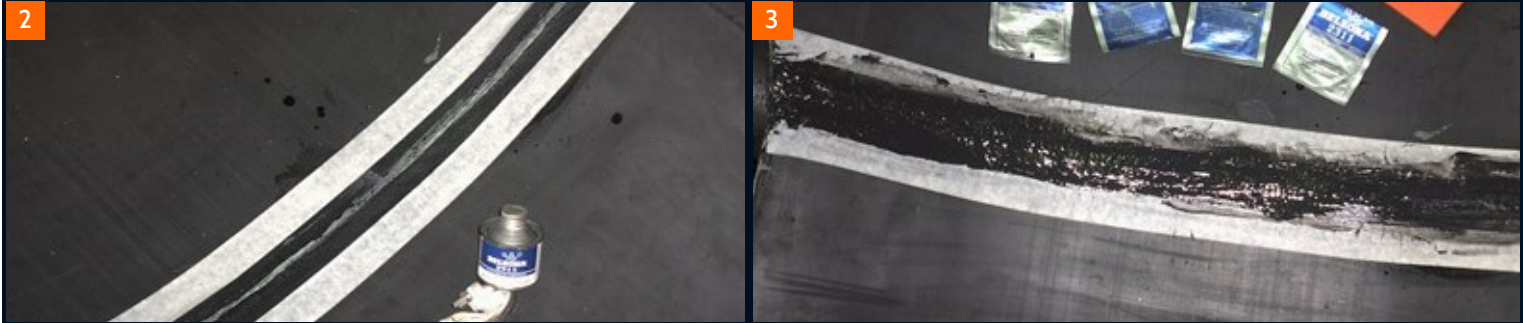
Versagen der Verbindungsstelle aufgrund von Feuchtigkeit.

1. Die ursprüngliche Verbindungsstelle 2. Der abgeklebte und grundierte Reparaturbereich 3. Abgeschlossene Anwendung

Die Anwendung wurde gemäß dem Belzona Know-how System Infoblatt SHM-6 durchgeführt.
