# УДОБНЫЙ РЕМОНТ КОНВЕЙЕРНОЙ ЛЕНТЫ С BELZONA

ID: 1940

Разрушение соединения из-за влажности

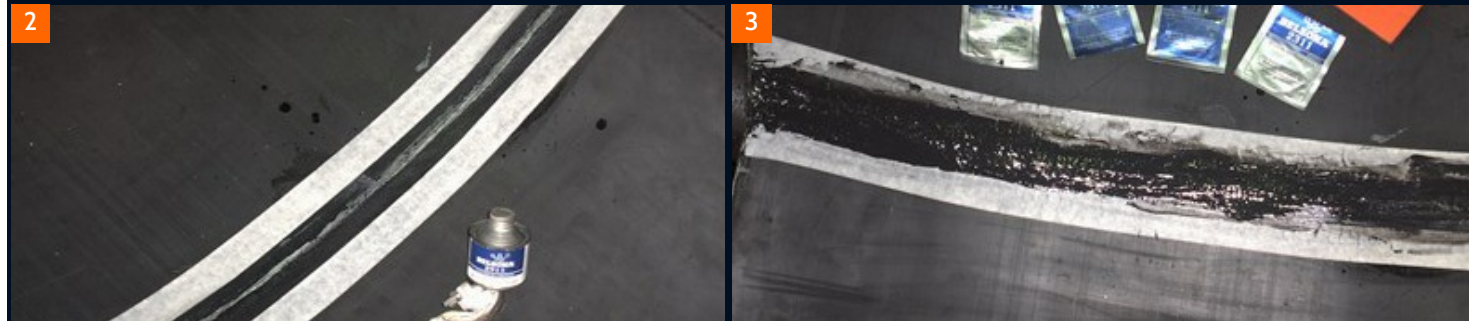
Соединения угольного ленточного конвейера, которые ранее ремонтировались вулканизацией с использованием решений Tip Top.

1. Соединение до ремонта. 2. Область ремонта отделена маскирующей лентой и обработана Кондиционером. 3. Законченный ремонт.

Применение было проведено в соответствии с листовками о применении материалов - Belzona Know-How System Leaflet SHM-6.

Ремонт с Belzona позволяет свести до минимума время простоя оборудования и осуществляется без применения специального оборудования для вулканизации. Данный ремонт выдержал более трёх лет эксплуатации - Belzona регулярно используется на этом предприятии для ремонта конвейерных лент.
