# СВЕТ ПРОДОЛЖАЕТ ГОРЕТЬ БЛАГОДАРЯ BELZONA

ID: 1952

Замена фарфорового вкладыша трансформатора в электрической подстанции.

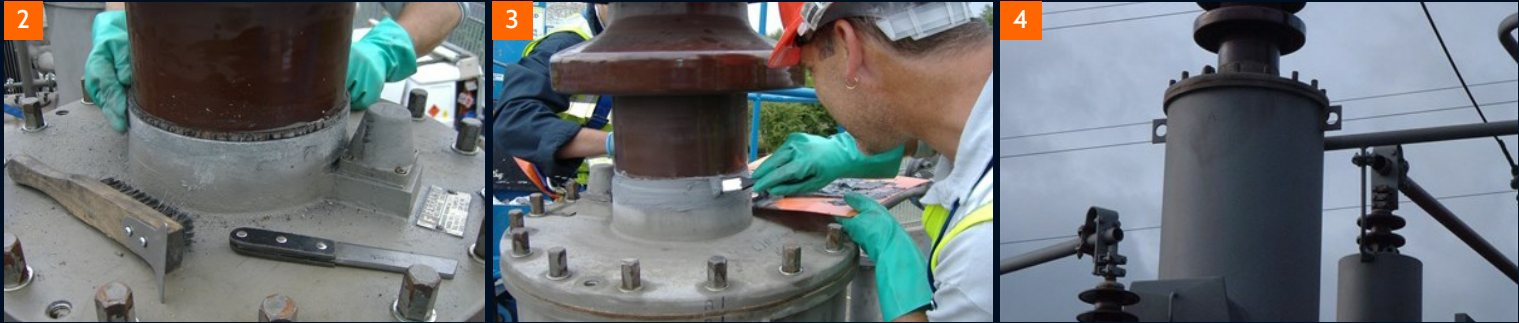
Из-за смещения башни трансформатора масло начало проникать через вкладыш, что привело к образованию течи.

1. Обнаружение течи 2. Подготовка поверхности 3. Нанесение Belzona 1161 4. Вид отремонтированного на месте трансформатора

Применение было проведено в соответствии с обновлённой версией листовки о применении материалов Belzona Know-How System Leaflet VPF-11a.
