# РЕМОНТ ПЛАВУЧЕГО ШЛАНГА С ПОМОЩЬЮ BELZONA

ID: 1953

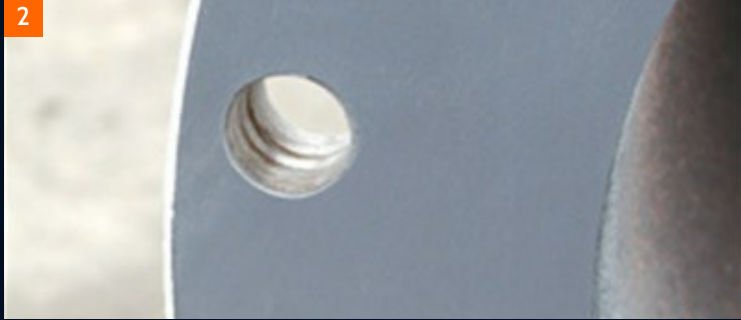
2

1. Формер установлен на месте и закреплён. 2. Конечный результат идеально восстановленной поверхности фланца с резьбой «граммофоном» 3. Шланг затем подвергли испытаниям на герметичность с давлением 18 бар в соответствии с международным стандартом (OCIMF 1991) и нормами испытаний Нефтяной и Морской промышленности Dunlop
