# РЕМОНТ РАЗРУШЕННЫХ ИЗОЛЯТОРОВ С ПОМОЩЬЮ BELZONA

ID: 2006

Электростанция, Египет

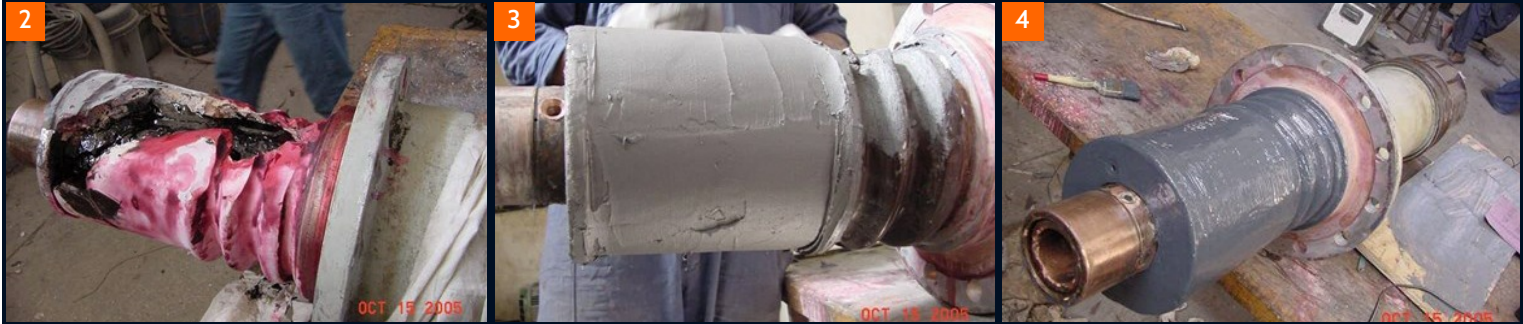
Два изолятора треснули и разрушились. Повреждена также медная труба в одном из изоляторов.

1. Поврежденный изолятор 2. Второй изолятор 3. Нанесение Belzona 1111 для заполнения трещин и разрушенных участков 4. Изолятор после ремонта

Применение было проведено в соответствии с листовкой о применении материалов - Belzona Know-How System Leaflet VPF-1 и 2. Изначальные профили были восстановлены с помощью Belzona® 1111; в качестве гладкого верхнего слоя поверхности использован Belzona® 1391.

При помощи продукта Belzona, поврежденные изоляторы были успешно восстановлены, позволив заказчику сэкономить время и деньги на замену установок. После ремонта сопротивление изоляторов в сухих условиях составило приблизительно 5 кОм, что намного выше сопротивления изоляторов до ремонта.
