# BESCHÄDIGTE ISOLATOREN MIT BELZONA REPARIERT

ID: 2135

Kraftwerk, Ägypten

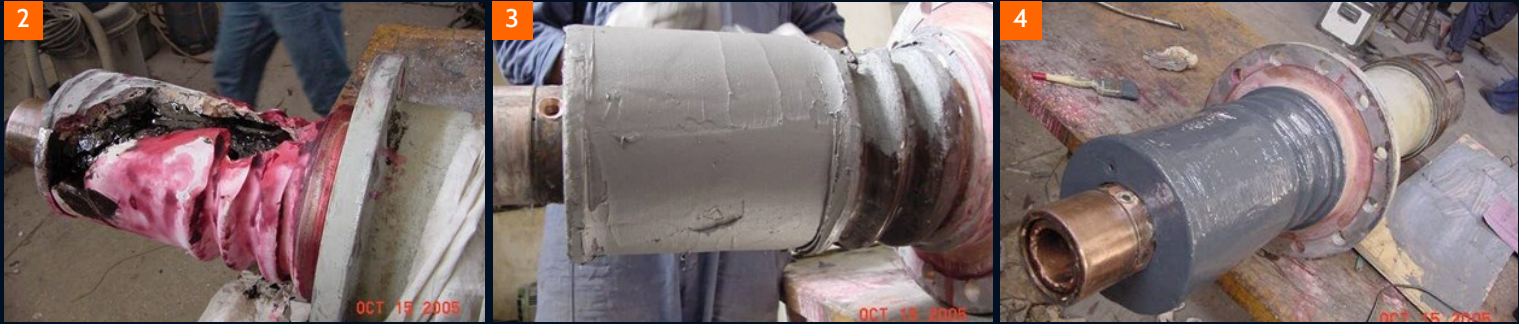
Zwei Isolatoren und ein inneres Kupferrohr waren gebrochen bzw. beschädigt.

1. Der beschädigte Isolator 2. Der zweite Isolator 3. Auftrag von Belzona 1111 (Super Metal) zum Auffüllen der Risse 4. Der reparierte Isolator

Die Anwendung wurde gemäß dem modifizierten Belzona Know-how System Infoblatt VPF-1 & -2 durchgeführt. Die ursprünglichen Profile wurden mit Belzona 1111 (Super Metal) wiederhergestellt und glatte Oberflächen mit Belzona 1391 (Ceramic HT Metal) erzeugt.

Belzona hat die beschädigten Isolatoren perfekt repariert und somit dem Kunden nicht nur die Kosten für neue Einheiten sondern auch lange Importzeiten eingespart. Nach der Reparatur wiesen die Isolatoren einen Trockenwiderstand von ca. 5000MΩ auf, ein Wert, der deutlich über dem der alten Isolatoren liegt.
