# TRANSFORMATOR- LECKAGEN MIT BELZONA ABGEDICHTET

ID: 2738

Kraftwerk, West Tennessee, USA

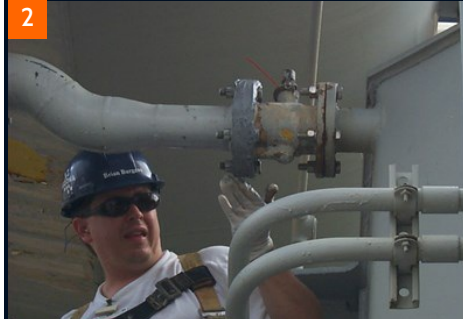
Aufgrund der Ölleckagen bestand die Gefahr einer Umweltgefährdung. Für die Reparatur der Transformatoren war ein Ölablass nicht möglich.

An den Flanschen der Transformatoren kam es zu Ölleckagen.

1. Übersicht der Reparaturstelle 2. Abdichten der Leckage mit Belzona 1161 (Super UW-Metal) 3. Eingießen von Belzona 2221 (MP Fluid Elastomer) in die Gussform 4. Fertige Anwendung mit ausgehärtetem Belzona

Die Anwendung wurde gemäß dem Belzona Know-how System Infoblatt GSS-4 durchgeführt. Zunächst wurde die Leckage vorübergehend mit Belzona 1161 (Super UW-Metal) gestoppt. Anschließend wurde am Flansch eine Gussform erzeugt. Zum Abschluss wurde Belzona 2221 (MP Fluid Elastomer) in die Gussform gegossen, um den Flansch vollständig einzukapseln.
