# ВОССТАНОВЛЕНИЕ И ЗАЩИТА НАПРАВЛЯЮЩИХ ЛОПАТОК ГИДРОТУРБИНЫ РО 123-B6-160

ID: 3309

### ПРОБЛЕМА

Коррозия и кавитационная эрозия рабочей поверхности направляющих лопаток гидротурбины

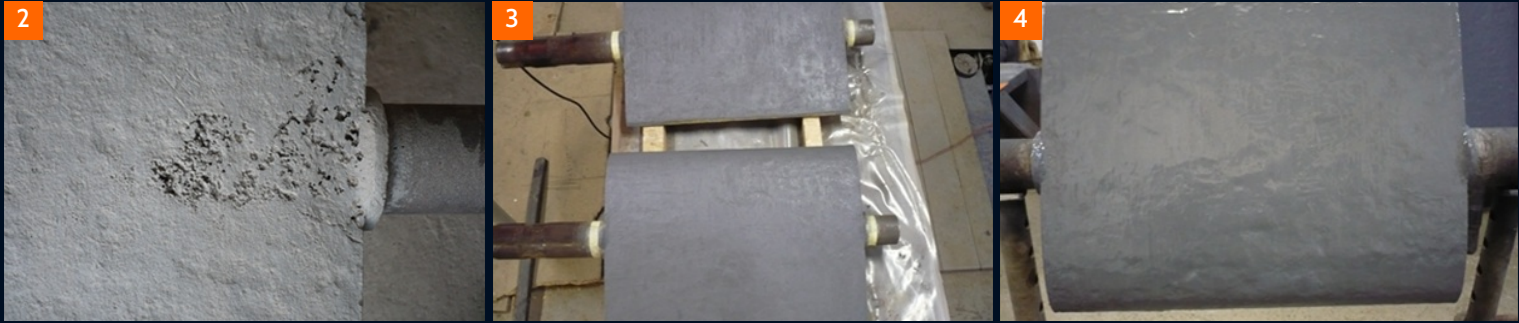
При плановом осмотре оборудования была выявлена коррозия и кавитационная эрозия рабочей поверхности направляющих лопаток гидротурбины.

1. Общий вид направляющих лопаток гидротурбины. 2. Абразивоструйная обработка рабочей поверхности направляющих лопаток. 3. Восстановление геометрии лопаток при помощи продукта Belzona 1311. 4. Восстановленная поверхность направляющих лопаток, после применения Belzona 1311 и Belzona 1321.

Ремонт был выполнен в соответствии с Belzona Нoу-хау Системными листовками по применению материала СЕР-1 и FBC-2. Belzona® 1311 был использован для восстановления профиля, после чего покрыт продуктом Belzona® 1321 для обеспечения дополнительной гладкости и защиты от коррозии-эрозии в будущем.
