# ВОССТАНОВЛЕНИЕ И ЗАЩИТА ГИДРОТУРБИНЫ РО 123-B6-160

ID: 3310

## ПРОБЛЕМА

Эрозия-коррозия и кавитация рабочей поверхности лопаток рабочего колеса гидротурбины.

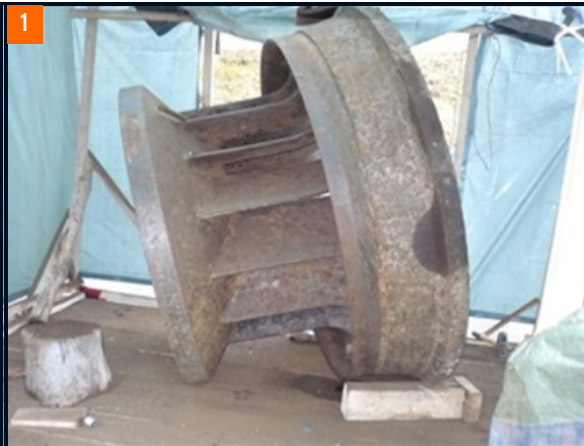
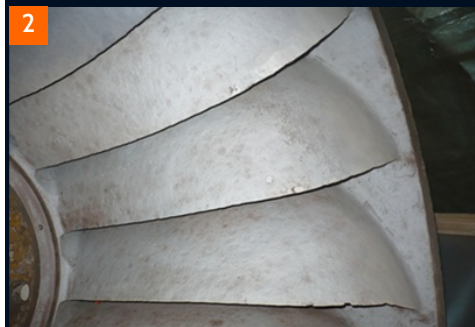
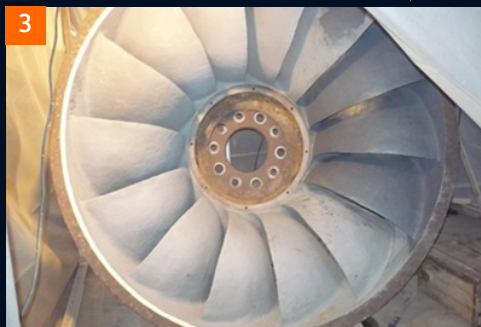
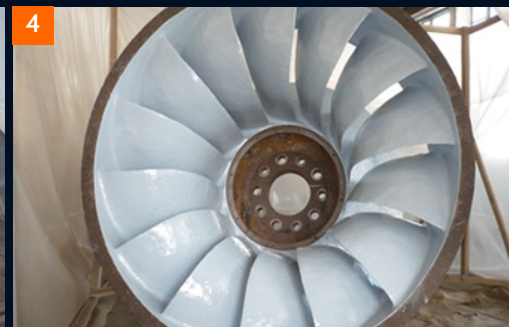
При плановом осмотре оборудования была выявлена эрозия-коррозия и кавитация рабочей поверхности лопаток рабочего колеса гидротурбины

1. Общий вид рабочего колеса. 2. Абразивоструйная обработка поверхности рабочего колеса. 3. Восстановление геометрии рабочего колеса при помощи продукта Belzona1311 4. Восстановленная поверхность рабочего колеса гидротурбины, после применения Belzona 1311 и Belzona 1341.

Ремонт был выполнен в соответствии с Belzona Ноу-хау Системными листовками по применению материала CEP-1 и FBC-2. Belzona® 1311 был использован для восстановления профиля, после чего покрыт Belzona® 1341(NSF) для обеспечения защиты от коррозии-эрозии в будущем и улучшения гидродинамических характеристик.
