# UNDICHTE SCHWEISSARBEITEN AN EINEM SCHIFFSGENERATOR MIT BELZONA REPARIERT

ID: 3324

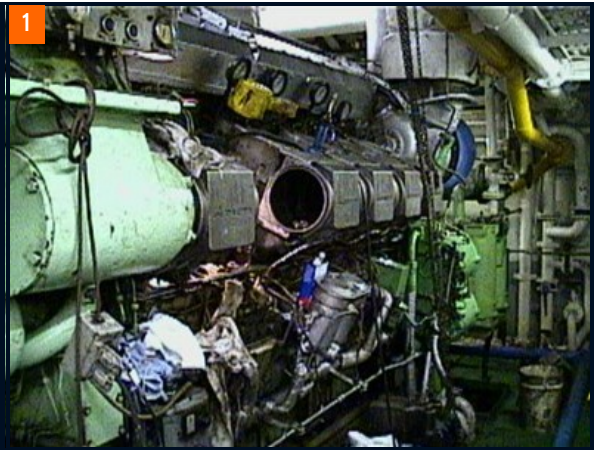
1. Generator nach Entfernung der Zylinder
2. Aufgeraute Oberflächen um die schadhafte Schweißstelle
3. Anwendung von Belzona 1111 (Super Metal) und Belzona 9341 (Reinforcement Tape) auf der Schweißstelle und den umliegenden Flächen
4. Geglättete Anwendung kurz vor der mit Infrarotlampen beschleunigten Aushärtung
