# MIT BELZONA REPARIERTES UNTERWASSERROHR EINER OFFSHORE-BOHRINSEL

ID: 3394

Unterwasserrohr der Öl- und Gas-Bohrplattform

Öl- und Gas-Bohrplattform, Brasilien

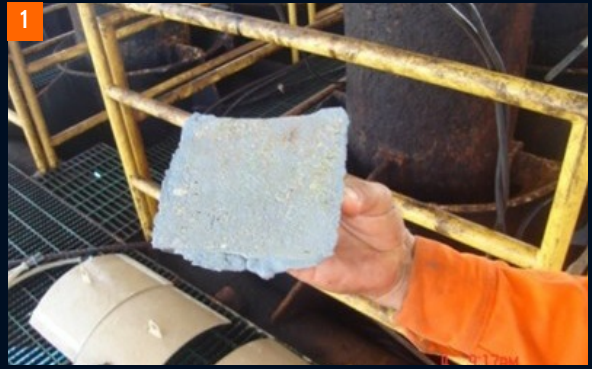
1. Adhäsionstest mit Platten, die vor der Anwendung mit Belzona 5831 (Immersion Grade) beschichtet wurden.
2. Unterwasser-Tests mit Belzona 1161 (Super UW-Metal), das auf die Plattenränder aufgetragen wurde.
3. Taucher führen unter Wasser die Reparatur aus.
