# FINGERLINGSGEHÄUSE MIT BELZONA WIEDERAUFGEBAUT

ID: 3532

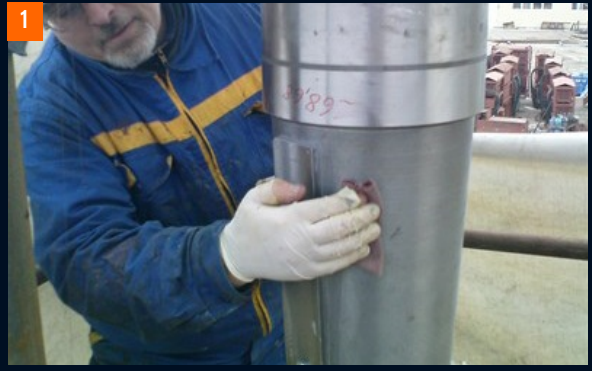
1. Anbringen des Formers.
2. Anpassen der Einheit für die Positionierung des Fingerlings.
3. Positionieren des Ruderschafts nach Auftrag von Belzona 1111 (Super Metal).
4. Präziser Wiederaufbau von Gehäuse und Keilnut.
