# MOTORBLOCK UND ZYLINDERLAUFBUCHSE MIT BELZONA WIEDERAUFGEBAUT UND GESCHÜTZT

ID: 3638

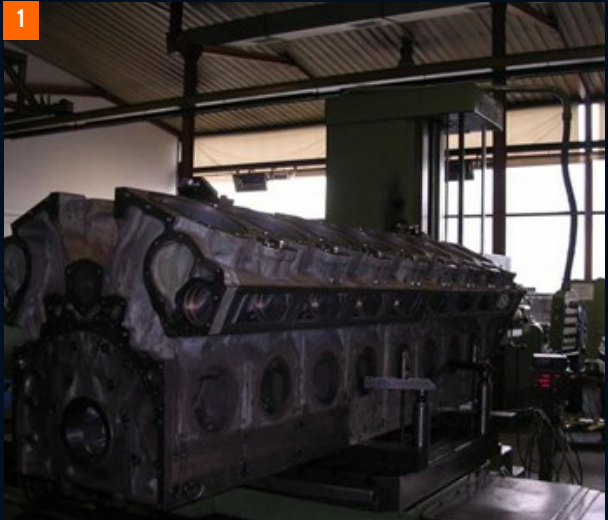
Korrosions- und Kavitationsschäden im Kühlwasserbereich. Darüber hinaus waren auch die Dichtflächen für O-Ringe von Zylinderlaufbuchsen defekt.

1. Der Schiffsmotorblock vor der Reparatur
2. Nahaufnahme des Anwendungsbereichs
3. Nahaufnahme des Anwendungsbereichs
4. Abgeschlossene Anwendung am Schiffsmotorblock

Die Anwendung wurde gemäß dem Belzona Know-how System Infoblatt ENC-5 durchgeführt. Zunächst wurden die Dichtflächen ausgedreht. Anschließend erfolgte der Aufbau mit Belzona 1111 (Super Metal), das maschinelle Bearbeitung erlaubt. Korrosions- und Kavitationsschäden wurden mit Belzona 1111 (Super Metal) wiederaufgebaut. Der Kühlwasserbereich wurde mit einer Belzona 1391 (Ceramic HT)-Komplettbeschichtung versehen.
