# REPARATUR DER LEITSCHAUFELN EINER FRANCIS-TURBINE

ID: 3783

Leitschaufeln einer Francis-Turbine

Wasserkraftwerk, Tschechische Republik

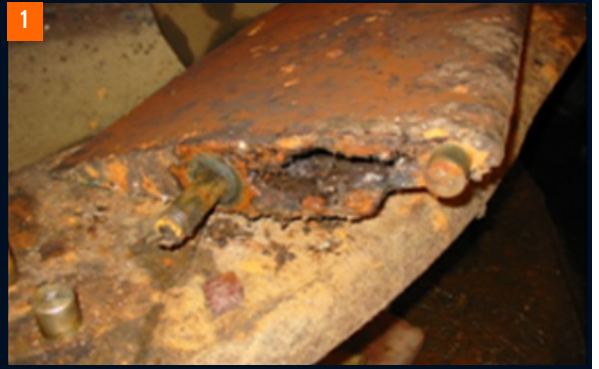
Die Turbine wies neben Erosions- und Korrosionsschäden auch Schlagschäden aufgrund von Fremdkörpern im Wasser auf. Um einen Austausch der Turbine zu vermeiden, mussten die Schäden dringend repariert werden.

1. Schadhafte Leitschaufel Leitschaufel nach dem Sandstrahlen.
2. Leitschaufel nach Wiederaufbau mit Belzona 1111 (Super Metal).
3. Leitschaufel nach Beschichtung mit Belzona 1341 (Supermetalglide).

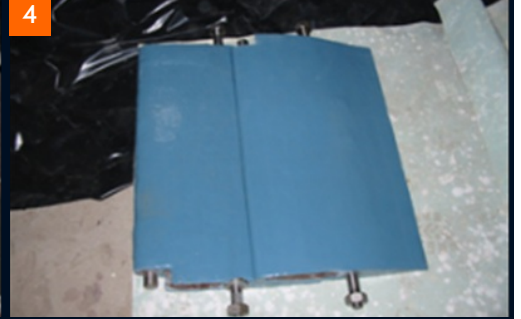
Nach Wiederaufbau und Beschichtung der Leitschaufeln und des Laufrads konnte der Kunde eine Leistungsverbesserung von 10-15 % verzeichnen. Nach einem Jahr in Betrieb wurde lediglich ein geringer Schaden festgestellt, der aufgrund großer, im Wasser mitgeführter Objekte hervorgerufen worden war.
