# BELZONA РЕМОНТИРУЕТ ПЕРЕКАЧИВАЮЩИЙ СЫРУЮ НЕФТЬ РУКАВ

ID: 3855

Перекачивающий сырую нефть рукав

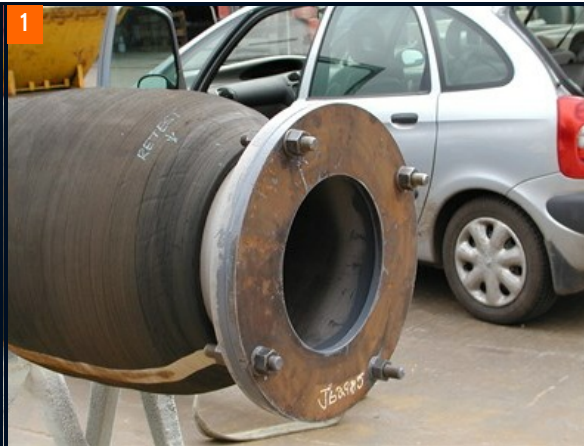
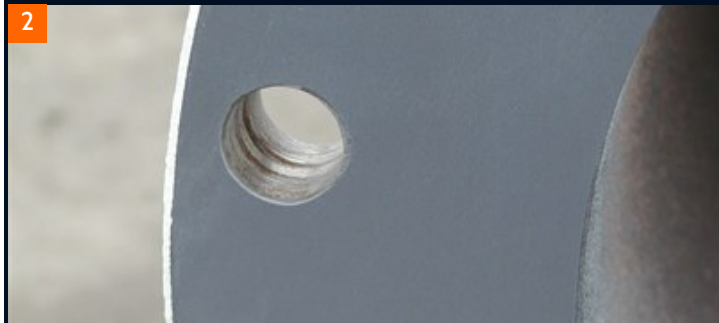
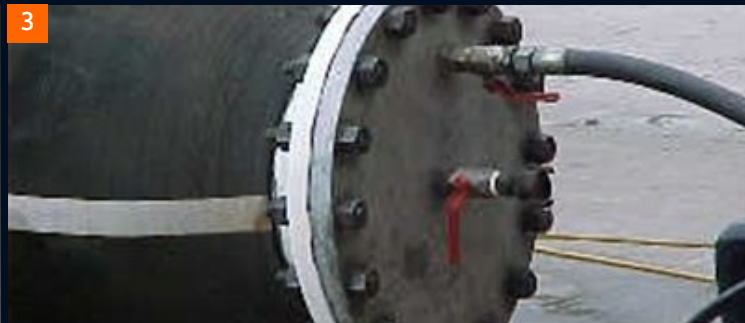
Повреждение уплотнительной поверхности фланца перекачивающего рукава нарушило герметизацию.

1. Отливная форма помещена и закреплена на месте. 2. Конечный результат показывает в совершенстве восстановленную уплотнительную поверхность в виде грампластинки. 3. Испытание рукава под давлением 18 бар, в соответствии с руководством по испытаниям в нефтяной промышленности и в судоходстве и судостроении международного морского форума нефтедобывающих компаний (OCIMF 1991) и "Данлоп"

Защитная гальванизация была удалена абразивоструйной обработкой, и произведена формовка новой уплотнительной поверхности фланца при помощи продукта Belzona® 1321. Использование резиновых заглушек предотвратило попадание избыточного материала в болтовые отверстия. Были вставлены прокладки для обеспечения адекватной толщины Belzona® 1321 на поверхности фланца.
