# СИСТЕМА BELZONA ПО РЕМОНТУ ФЛАНЦЕВ ЭКОНОМИТ ДЕНЬГИ

ID: 3856

Поверхности фланцев на перекачивающих сырую нефть рукавах диаметром 40,6 см и весом 136,4 кг

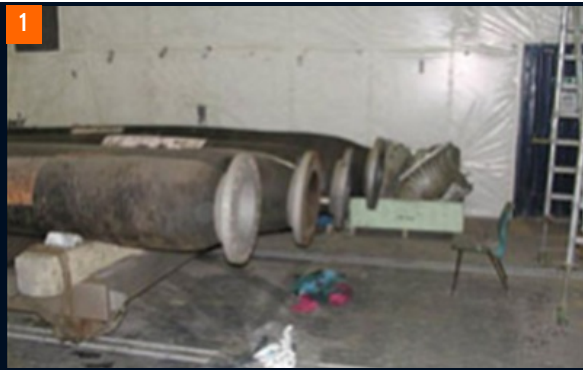
1. Четыре плавучих рукава, подлежащие ремонту. 2. Крупным планом показаны повреждения от коррозии, а также установленные на места заглушки и прокладки. 3. Завершённое применение перед шлифованием и испытанием под давлением

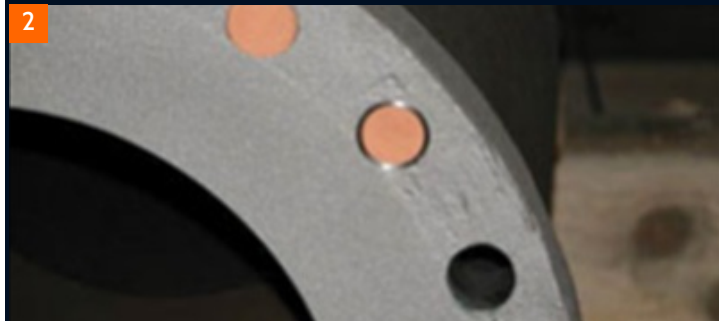
Внешняя коррозия на поверхности фланцев привела к разгерметизации рукава, что, в результате, поставило под сомнение их пригодность к эксплуатации
