# BELZONA 2211 ГЕРМЕТИЗИРУЕТ ТЕЧЬ МАСЛА НА ПЕРЕКЛЮЧАЮЩИХ РЕЛЕ

ID: 3858

Электрическая распределительная станция, Западная Австралия

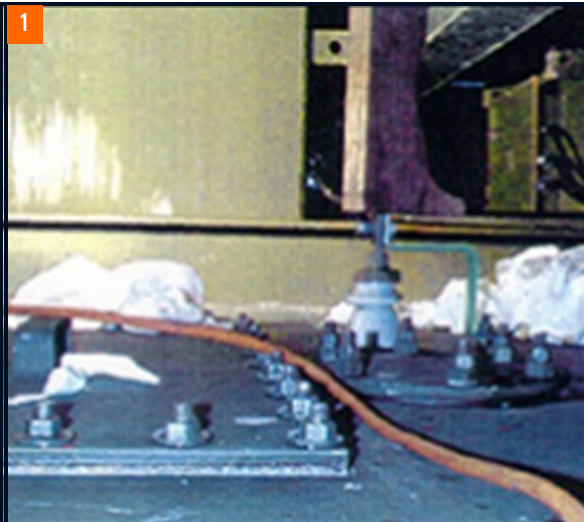
Течь через вкладыши составляла до 5 литров нефти в день. Произвести полный ремонт внутри электрического реактора было невозможно, так как это противоречит обязанности компании соблюдать меры предосторожности, поэтому было необходимо найти альтернативные варианты.

1. Один из протекающих заземлённых вкладышей. 2. Осуществление ремонта на вкладыше (прижатие клиновой прокладки, для остановки течи) 3. Применение Belzona 2211 завершено
