# BELZONA РЕМОНТИРУЕТ ПЛАВУЧИЙ РУКАВ

ID: 3863

Рукав для подачи топлива на шельфе

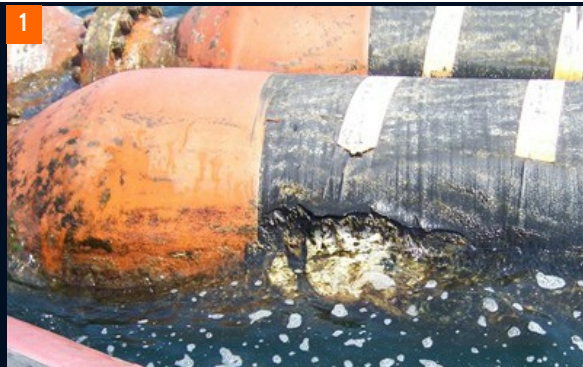
Во время погрузки-отгрузки топлива лопасти винтов судов повредили наружный резиновый слой и плавучую изоляцию рукава для подачи топлива.

1. Типичное повреждение 2. Новое изоляционное покрытие присоединено с использованием продукции Belzona 3. Заключительное наращивание и нанесение внешнего покрытия 4. Завершённый ремонт
