# KOHLEFÖRDERBAND MIT BELZONA REPARIERT

ID: 4126

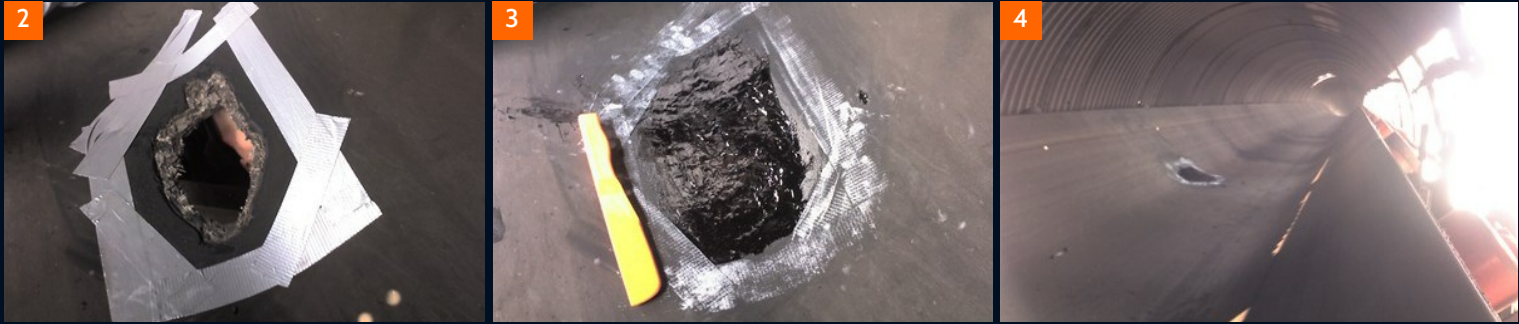
Im Förderband war ein großes Brandloch entstanden, was dazu führte, dass das Band ohne eine Reparatur nicht mehr einsatzfähig war.

- 1. Vorbereitung des Lochs im Förderband.
- 2. Nach der Vorbereitung.
- 3. Nahaufnahme der abgeschlossenen Anwendung.
- 4. Abgeschlossene Anwendung.

Das Förderband wurde gemäß dem Belzona Know-how System Infoblatt SHM-1 repariert.

Belzona 2111 (D & A Hi-Build Elastomer)
