# BELZONA VERHINDERT VORZEITIGEN VERSCHLEISS AN GUMMI-FÖRDERBAND

ID: 4205

Förderbandkrampen (Schwimmbagger)

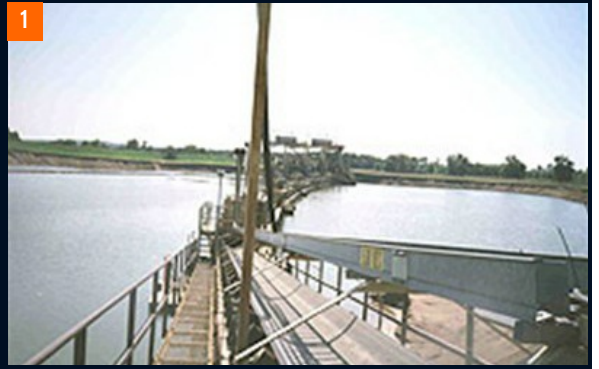
Kies aus dem Steinbruch verursachte vorzeitigen Verschleiß an den Krampen, infolgedessen es zu ungeplanten Stillständen kam.

1. Blick vom Schwimmbagger auf das Förderband.
2. Abschleifen der Kanten der neuen Krampen.
3. Grundierung des Reparaturbereichs mit Belzona 2911 (Elastomer QD Conditioner).
4. Auftrag von Belzona 2211 (MP Hi-Build Elastomer).
