# FÖRDERBANDREPARATUR MIT BELZONA STELLT KONTINUIERLICHEN BETRIEB SICHER

ID: 4209

Förderband für Gesteinskörnung

Bergwerk, Central Missouri, USA

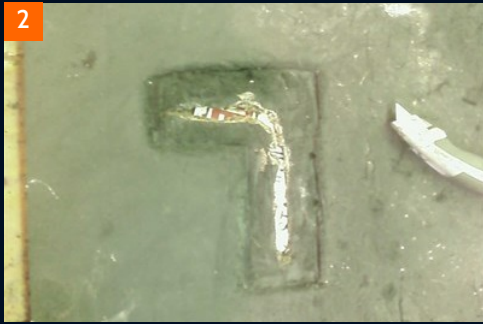
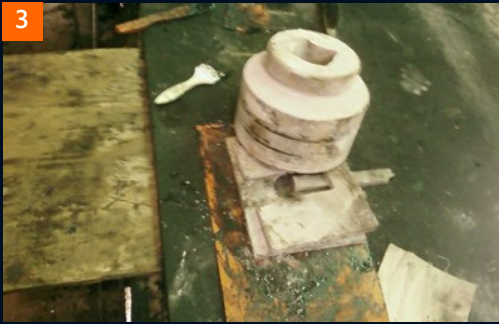
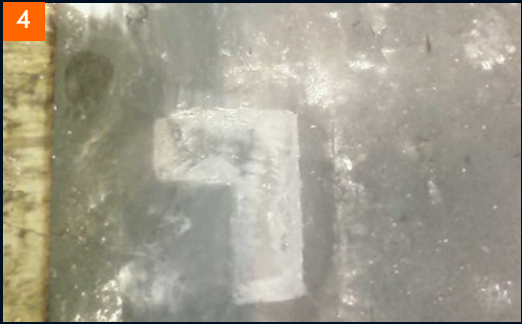
Ein großer Stein war zwischen Antriebsrolle und Förderband geraten und hatte das Förderband stark beschädigt. Ausfallzeiten mussten auf ein Minimum beschränkt werden.

1. Provisorische Maßnahme, um ein weiteres Einreißen des Förderbands zu verhindern.
2. Gereinigtes und eingekerbttes Förderband.
3. Der Former wurde mit Gewichten beschwert, um eine glatte und ebene Reparatur sicherzustellen.
4. Abgeschlossene Reparatur.

Die Anwendung wurde gemäß dem Belzona Know-how System Infoblatt SHM-1 durchgeführt. Das Förderband wurde gereinigt und entfettet. Anschließend wurde der Reparaturbereich an allen Seiten eingekerbt (6,5 x 75 mm). Um der Reparatur zusätzliche Festigkeit zu verleihen, wurde Armierungsgewebe in das Belzona 2211 (MP Hi-Build Elastomer) eingearbeitet.
