# AKTIVE LECKAGE MIT BELZONA ABGEDICHTET

ID: 4410

Undichtes Kühlwasserrohr.

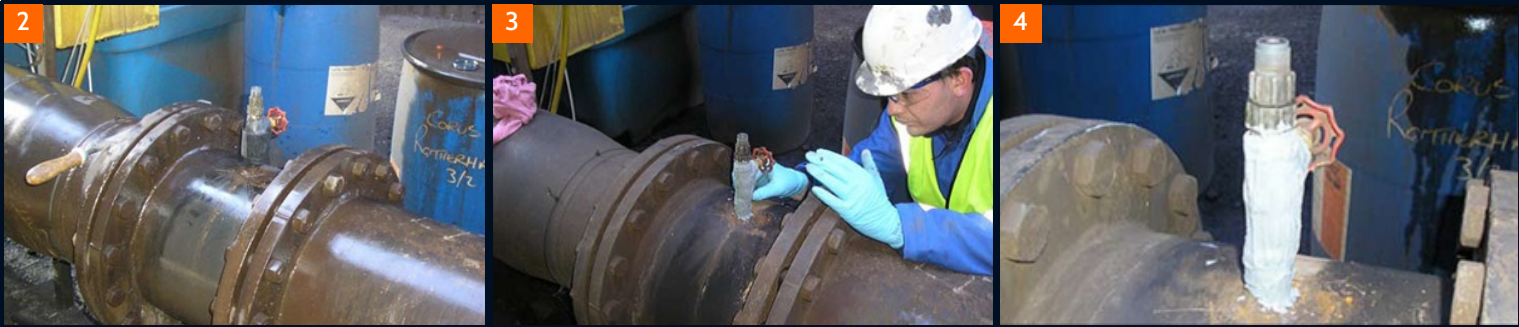
Die Rohrleitung, mit der das Kühlwasser zum Grobwalzwerk befördert wird, war undicht geworden. Die Betriebsingenieure suchten nach einer Reparaturmethode, mit der Stillstandzeiten auf ein Minimum begrenzt werden konnten.

- 1. Schwerwiegende Leckage.
- 2. Stemmen des Lecks mit Belzona 1291 (ES-Metal).
- 3. Sorgfältiger Auftrag von Belzona 1161 (Super UW-Metal).
- 4. Abgeschlossene Anwendung.

Die Anwendung wurde gemäß dem Belzona Know-how System Infoblatt VPF-11 durchgeführt. Zunächst wurde die Leckage provisorisch mit Belzona 1291 (ES-Metal) abgedichtet und anschließend mit Belzona 1161 (Super UW-Metal) verstärkt, um eine dauerhafte Abdichtung zu erzielen.
