# РЕМОНТ КОНВЕЙЕРНОЙ ЛЕНТЫ

ID: 5007

Ремонт ленты конвейера подачи угля

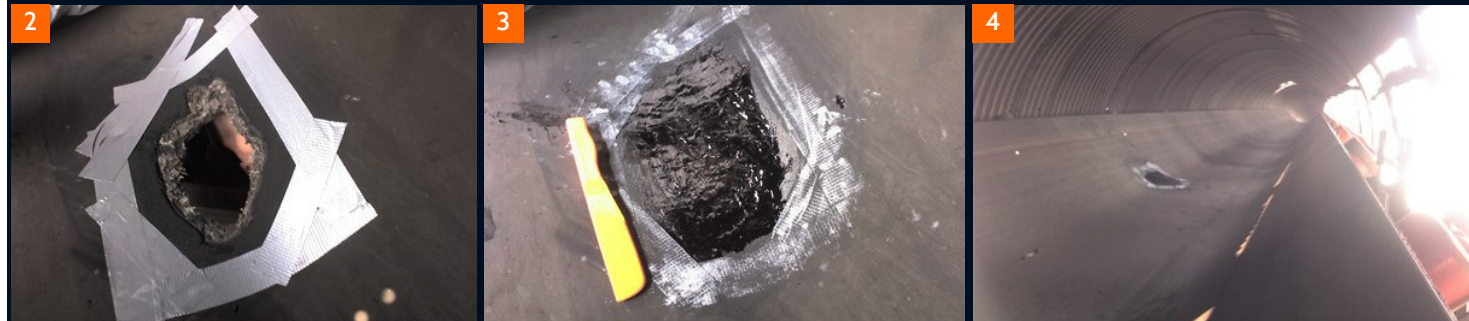
Сквозной дефект ленты и остановка подачи угля

1. Сквозной дефект ленты 2.  
Подготовка участка закончена 3&4.  
Завершенный ремонт

Ремонт выполнен в соответствии с Системной Листовкой SHM-1
