# ВОССТАНОВЛЕН БЕЗНАДЕЖНЫЙ ДВИГАТЕЛЬ CATERPILLAR 631

ID: 5011

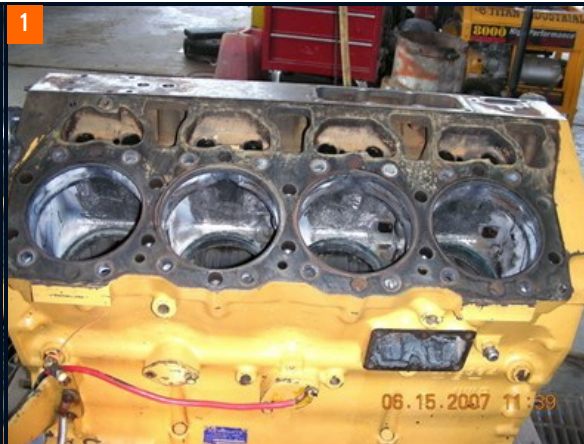
1. Блок двигателя caterpillar 631 2. Ремонт другим материалом потерпел неудачу 3. Подготовленная поверхность на одном из цилиндров, имеющих течи 4. Завершенный ремонт в первом цилиндре

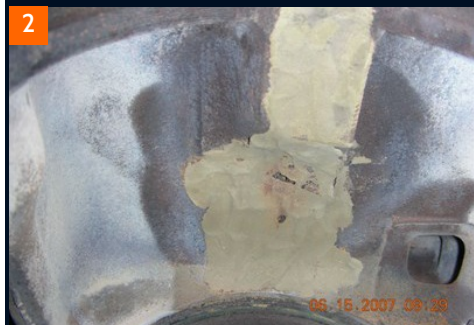
Первоначальный ремонт с использованием конкурирующего продукта не увенчался успехом. Заказчик произвел ремонт собственными силами у себя на базе

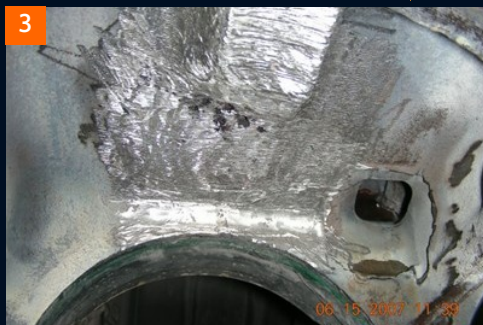
Тест масла показал присутствие в нем смазочно-охлаждающей эмульсии, что точно доказывало наличие эрозии в стене блока цилиндров

Ремонт выполнен в соответствии с Системной Листовкой ENC-6
