# РЕМОНТ ВАЛА ЭКСЦЕНТРИКОВОГО, ДРОБИЛКИ СМД-118

ID: 5122

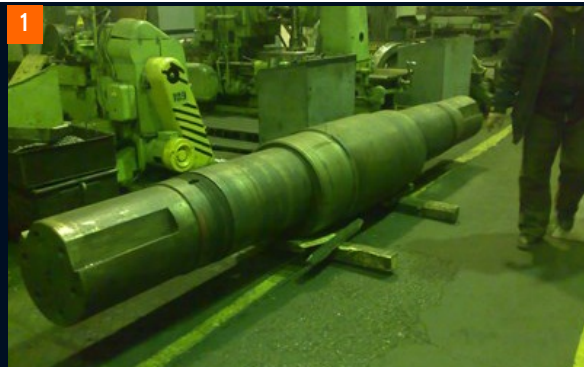
1. Общий вид эксцентрикового вала дробилки 2. Приближенный вид участка, нуждающегося в ремонте 3. Нанесение ремонтного состава после подготовки поверхности 3. Вал финально проточен в номинальный размер. Завершенный ремонт.

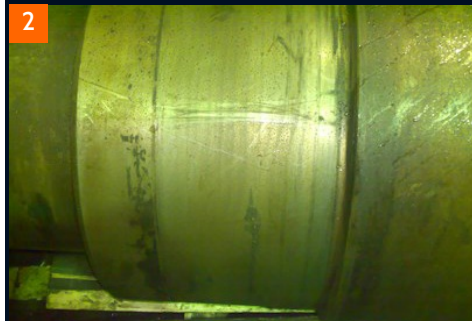
Ввиду поломки шатунного подшипника вал провернуло, из-за чего диаметр посадочного места подшипника был просажен
