# ВОССТАНОВЛЕНИЕ ГЕОМЕТРИИ ВАКУУМНЫХ ГОЛОВОК

ID: 5129

Pulp & Paper

ЦБК, Ленинградская область

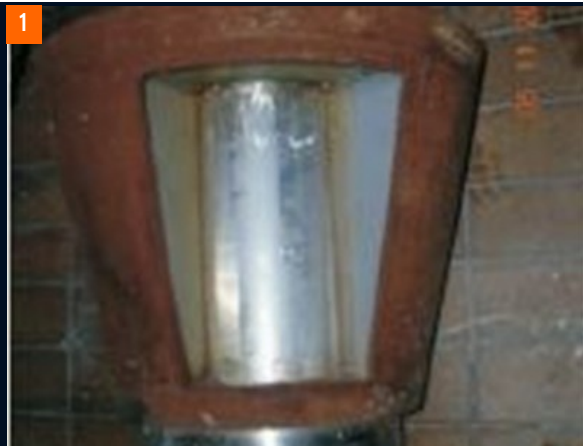
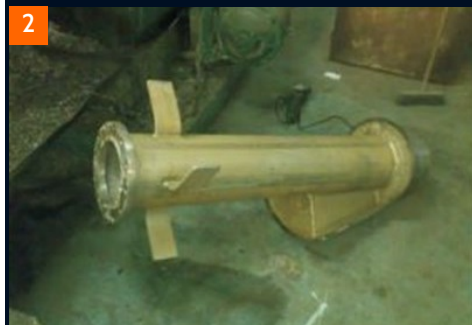
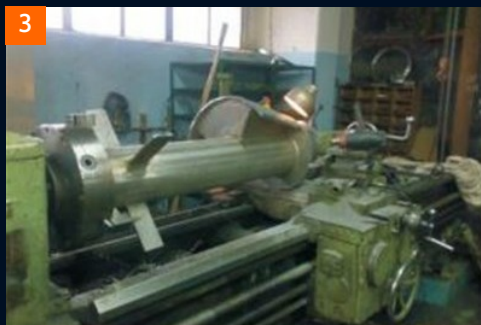
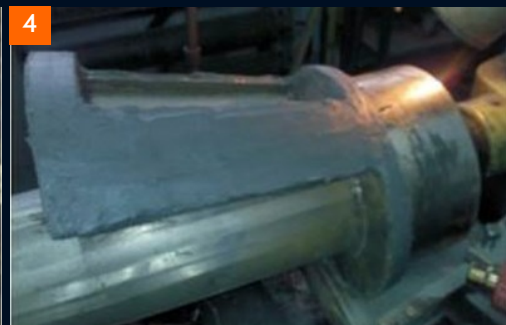
В ходе эксплуатации происходит постепенное отклонение геометрии конуса вакуумной головки от проектного, что негативно влияет на производительность

1. Приближенный вид вакуумной головки после демонтажа 2. Обеспечена шероховатость и очистка головки для нанесения ремонтного состава 3. Общий вид головки в процессе ремонта 4. Приближенный вид головки во время отверждения (принудительного)

Снижение производительности оборудования. В 2006 году для комбината отремонтирована одна вакуумная головка с Belzona 1111. Задачей было продлить эксплуатацию головки максимум на 12 месяцев до планового ремонта в ходе остановки производства. Через три года данная головка по прежнему находится в отличном состоянии, а комбинат принял решение отремонтировать еще 2 головки

Ремонт выполнен в соответствии с Системными листовками Belzona
