# ПОВОРОТНЫЙ КУЛАК ШАГАЮЩЕГО ЭКСКАВАТОРА

ID: 5135

Износ по внутренней части корпуса поворотного кулака шагающего экскаватора

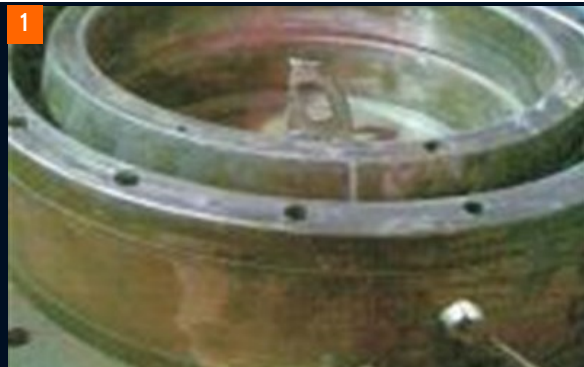
1. Общий вид поворотного кулака 2. Ремонт в процессе 3. Приближенный вид корпуса и вклеенной в него сферы 4. Завершенный ремонт

На новую сферу нанесли антиадгезив 9411, подготовили ремонтируемую поверхность (абразивоструение, Обеспыливание, обезжиривание), после чего на внутреннюю часть корпуса (30-40 кг) и ответственную часть (сфера) нанесли Belzona 1111 и отформовали в нужный размер
