# РЕМОНТ И ЗАЩИТА ТЕПЛООБМЕННОГО АППАРАТА

ID: 5136

Новгородская ТЭЦ, филиал ТГК 2, Великий Новгород

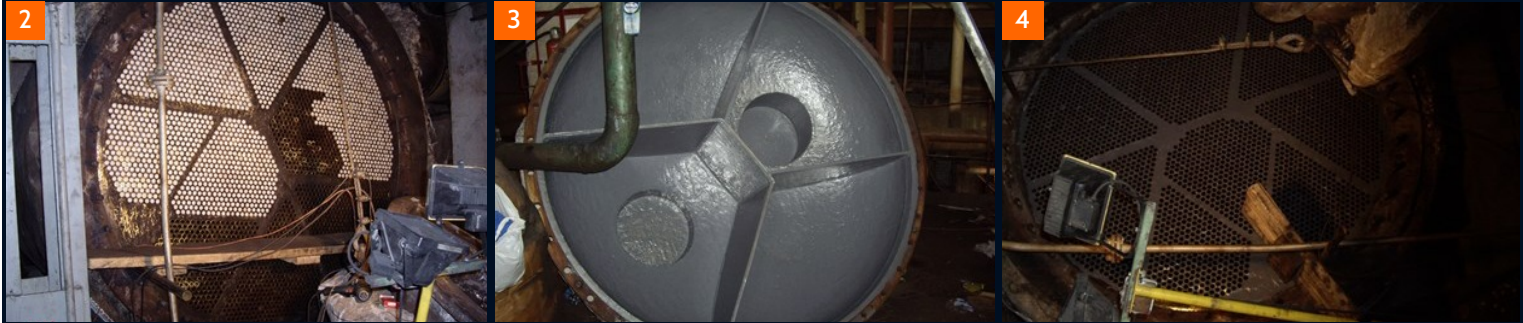
В ходе эксплуатации трубные доски, водяные камеры, крышки и места сопряжения были чрезвычайно изношены из-за воздействия коррозии. Была нарушена герметичность контуров, из-за чего КПД агрегата значительно уменьшился. В будущем это могло привести к серьезной поломке турбины

1. Подготовка поверхности доски до белого металла для обеспечения лучшей адгезии с ПРМ в процессе 2. Подготовка трубок к нанесению ПРМ путем временного закупоривания после их развальцовки 3. Отремонтированная и защищенная крышка 4. Отремонтированная и защищенная доска

В ходе планово-профилактического ремонта был запланирован капитальный ремонт ПСГ. Агрегат был перевальцован, а для ремонта металла и его последующей защиты был выбран полимерный метод, предложенный ЗАО Композит Сервис

В соответствии с Системной Листовкой Belzona HEX-4
