# РЕМОНТ СОПРЯГАЕМЫХ ПОВЕРХНОСТЕЙ ШКИВА И ВАЛА КОМПРЕССОРА ХОЛОДИЛЬНОЙ УСТАНОВКИ

ID: 5138

Восстановление вала компрессора RC-12

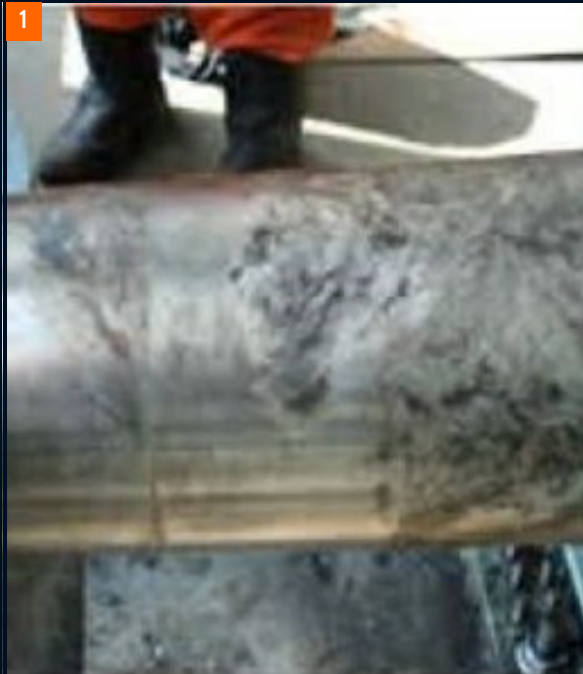
Во время осмотра компрессора были обнаружены следы ржавчины на валу (глубиной до 0,6 мм) и на внутренней поверхности шкива (до 0,15 мм)

1. Поврежденный вал
2. Следы повреждения на внутренней поверхности вала
3. Отремонтированный компрессор

Ремонт выполнен в соответствии с Belzona Системной Листовкой FBC-13

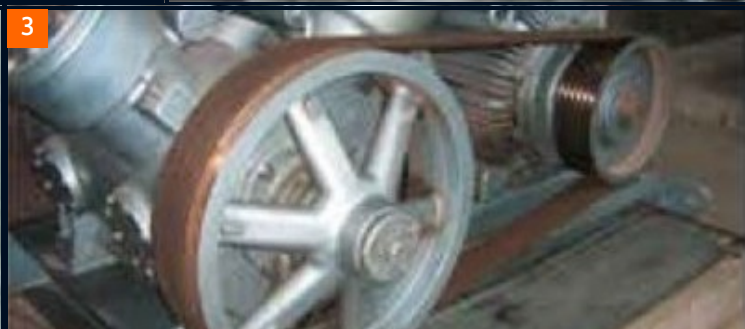
Материал Belzona 1321 зарекомендовал себя с положительной стороны. По истечении 7 месяцев с момента ремонта агрегата, он функционирует без каких-либо нареканий. Ремонт был выполнен без разбора компрессора холодильной установки, что значительно уменьшило трудозатраты и время простоя оборудования, и более того, значительно снизило стоимость ремонта и исключило необходимость агрегатной замены изношенного вала
