# РЕМОНТ РУЛЕВОГО УСТРОЙСТВА ТЕПЛОХОДА

ID: 5141

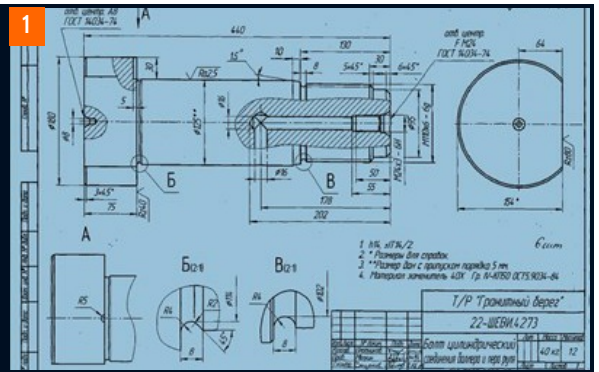
На фланцевом соединении пера руля был утерян соединительный болт и обнаружено раскрытие фланцев

1. Чертеж ремонтируемого узла
2. Общий вид кормы теплохода после балластирования
3. Приблизженный вид, в процессе ремонта
4. Завершенный ремонт

Ремонт произведен в соответствии с Системными листовками Belzona. Ремонтный композитный материал Belzona 1321 был инжектирован в зазор между фланцами и телом болта, для чего болты имели сверление - канал для подачи полимерного материала Belzona 1321.
