# РЕМОНТ РУЛЕВОГО УСТРОЙСТВА БУКСИРА

ID: 5142

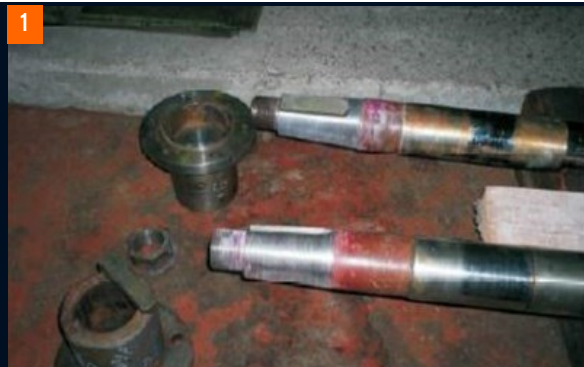
Износ посадочного места под соединительный фланец промежуточной посадки гребного винта на валопроводе

1. Валопроводы до ремонта
2. Нанесение Belzona 9411 на промежуточный фланец
3. Восстановленная с Belzona 1321 конусная посадка под промежуточный фланец
4. Гребные валы в сборе

Восстановление посадочных мест по технологии Belzona с помощью "ответных" частей (фланец, гребной винт) методом формовки
