# РЕМОНТ ПОСАДОЧНОГО МЕСТА ПОД ПОДШИПНИК ВАЛА ДУТЬЕВОГО ВЕНТИЛЯТОРА

ID: 5145

Износ посадочного места под подшипник вала дутьевого вентилятора ВДН-28,6

ОГК-6, Череповецкая ГРЭС

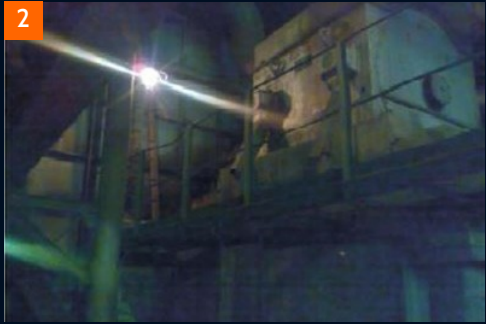
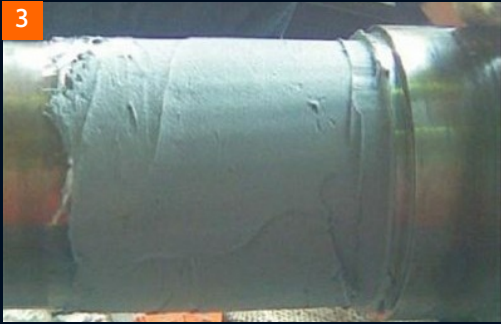
1. и 2. Общий вид агрегата в сборе
3. Нанесенный материал Belzona 1111
4. Завершенный ремонт

Ремонт выполнен в соответствии с Системной Листовкой МРТ-1

Изготовление нового вала занимает более 2-х недель, что вызвало бы простой предприятия и огромные денежные затраты. Ремонт Belzona выполнен в значительно более короткие сроки по месту, без полного разбора оборудования
