# РЕМОНТ ВАЛОВ ШПИНДЕЛЕЙ КЛЕТИ КВАРТО

ID: 5149

Вал шпинделя клетки кварто

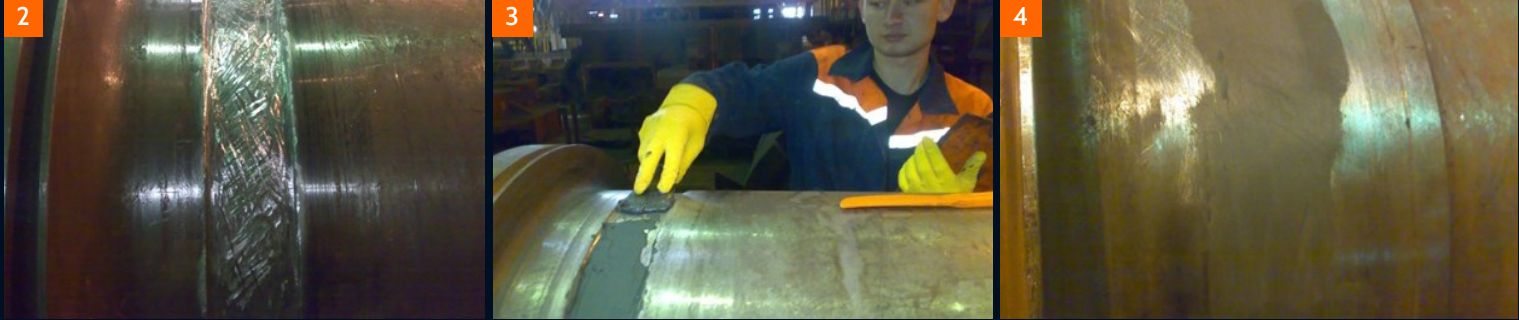
Недопустимый износ валов в местах установки сальников (6 штук на вале, ширина каждой от 50 до 90 м, диаметр 709,25 мм), ставший причиной чрезмерного расхода масла

1. Видна выработка на ремонтируемом участке
2. Поверхность подготовлена к нанесению материала Belzona 1131
3. Нанесение материала Belzona 1131
4. Поверхность выведена и ремонт полностью завершен

После демонтажа и установки валов на ремонтные опоры, валы были очищены ацетоном. Старый выработанный слой Belzona 1131 был удалён пневмоинструментом, после чего была создана необходимая шероховатость шлифмашинкой до SA 2.5 (75 микрон). После чего ремонтируемые поверхности обезжирены Belzona 9111, затем нанесен Belzona 1131 (с эффектом самосмазывания). Материал был нанесён с припуском для шлифовки в номинальный размер
