# РЕМОНТ ТРЕЩИН КОРПУСА ДВИГАТЕЛЯ АВТОМОБИЛЯ

ID: 5166

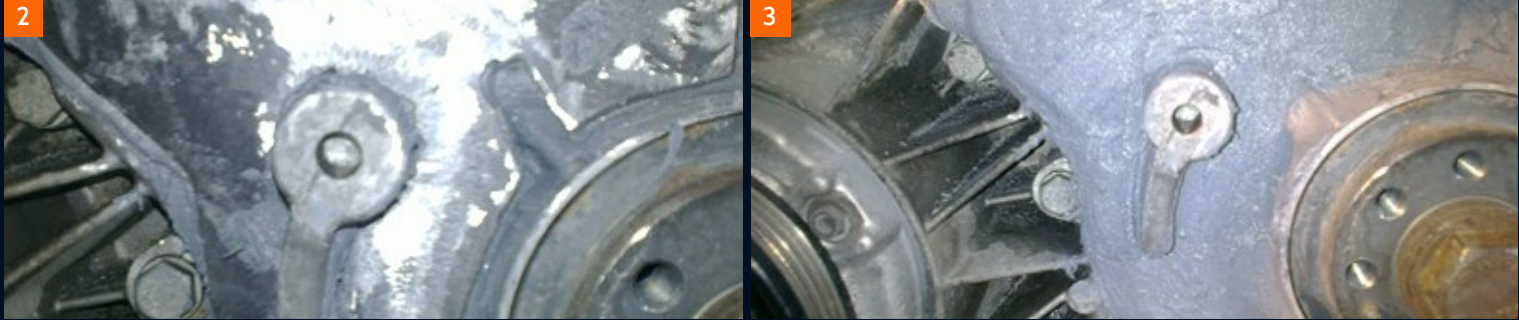
**ПРОБЛЕМА**  
Трещины на поверхности корпуса двигателя от механического воздействия

- ОПИСАНИЕ ФОТОГРАФИЙ**
- 1. Трещины в корпусе двигателя, подготовка поверхности
  - 2. Армирование трещин корпуса двигателя стальным листом и армирующей тканью Belzona 9341 в тяжело доступных местах
  - 3. Восстановленная поверхность корпуса двигателя

**ПРОДУКТЫ**  
Belzona 1111  
Belzona 911  
Belzona 9341
