# РЕМОНТ ДВИГАТЕЛЯ РЕНО 5000

ID: 5968

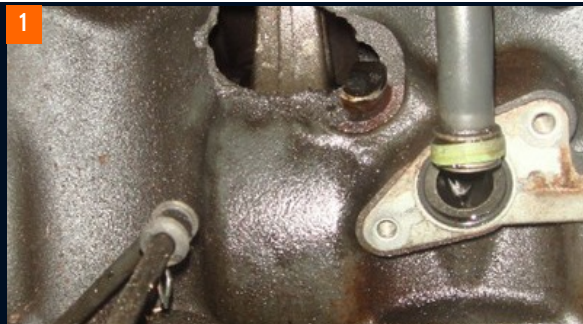
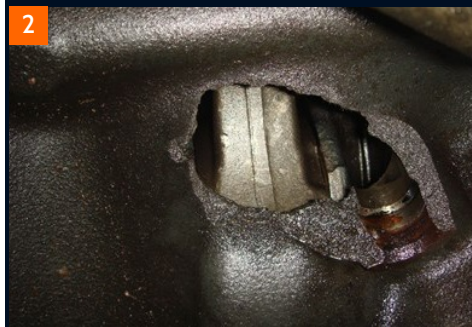
Эксплуатация двигателя с отверстием в блоке цилиндров невозможна. Требуется покупка нового блока.

При эксплуатации двигателя большегрузного автомобиля произошел срыв шатуна рабочего цилиндра. При этом возникло сквозное отверстие в блоке цилиндров.

1. Общий вид повреждения 2. Повреждение крупным планом 3. Заделанное отверстие вид изнутри 4. Заделанное отверстие вид снаружи
