# BELZONA - ПОМОЩЬ В БЕЗНАДЕЖНОЙ СЕТУАЦИИ

ID: 6330

Производство керамического гранита, шаровая мельница

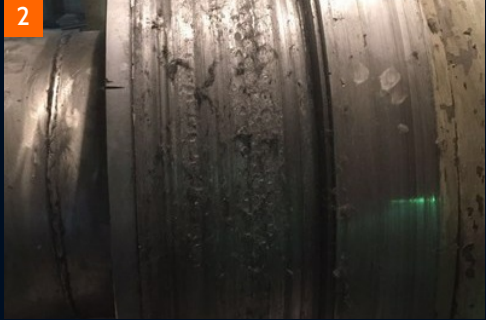
2

Износ цапфы шаровой мельницы глубиной до 4 мм, вызванный разрушением роликового подшипника. После первого ремонта новый подшипник провернулся через неделю. При этом в одном месте порвало его внутреннюю обойму. Покупка нового подшипника требовала остановку производства на длительный срок.

Первый ремонт был выполнен методом МРТ-2 восстановлением цапфы полимерной пастой (не Belzona) с последующим закреплением подшипника при помощи втулочного фиксатора Локтайт. Повторный ремонт был проведен также по технологии МРТ-2, но методом инъекции Belzona 1321 в зазор между подшипником и валом. Разделительная жидкость Belzona 9411 не использовалась.
