# РЕМОНТ ВАЛА ВЫПАРИВАТЕЛЯ НА САХАРНОМ ЗАВОДЕ

ID: 7785

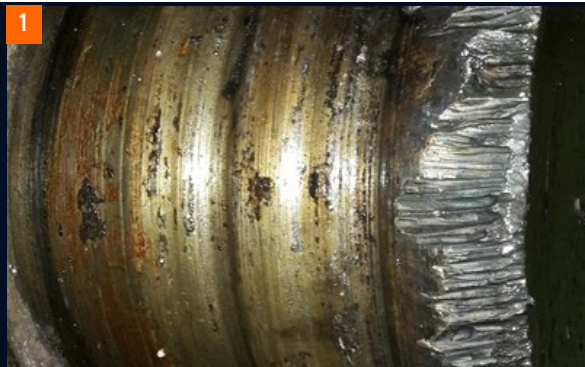
Износ посадочного места на валу местами до 30 мм на радиус.

В результате не качественной смазки узла качения вала выпаривателя произошел останов производства на сахарном заводе. Необходимо было в кратчайший срок запустить узел. Руководством завода было принято решение по восстановлению посадочного места по технологии Belzona MPT-2.

1. Повреждения на валу.
2. Установка центрирующего диска оправки
3. Установка оправки и закачивание материала Belzona 1111
4. Окончание ремонта. Внешний вид восстановленного вала.

Восстановление по технологии Belzona MPT-2 "Восстановление поврежденных валов с использованием технологии формовки". Материал Belzona 1111 инжектировался в оправку пневматическим шприцом.
