# ВОССТАНОВЛЕНИЯ ГРАНИТНЫХ ВАЛОВ НА ПЕРМСКОМ ЦБК

ID: 7833

Пермский ЦБК, Россия

Сентябрь, 2017

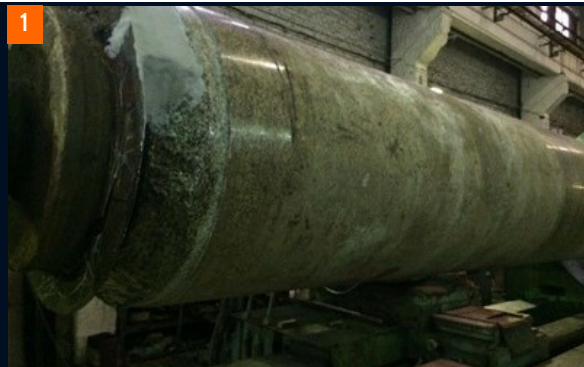
Со временем эксплуатации гранитного вала (диаметр 450 мм) появились продольные трещины и сколы до центрального стержня вала. Было принято решение отколовшуюся часть устранить полностью и восстановить геометрическую форму при помощи технологий и материалов Belzona;

1 - Поврежденный вал 2 - Нанесение Belzona 4111 3,4 - Завершенный ремонт
