# RECHARGEMENT ET PROTECTION DES COUDES DE DÉCHARGE SUR TURBINE FRANCIS

ID: 9034

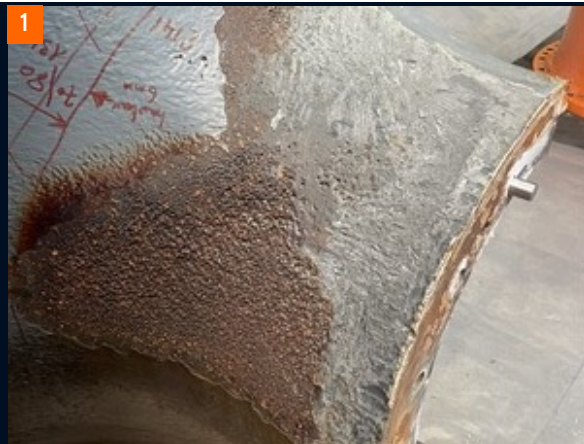
Les coudes de décharge des turbines Francis souffrent d'érosion sévère et de cavitation dans leurs parties inférieures.

1. Dommages causés par l'érosion et la cavitation conduisant à une perte de d'épaisseur supérieure à 5 mm.
2. Vue d'ensembles des coudes.
3. Après rechargement et la première couche de Belzona 1341 et Belzona 2141.
4. Application finale présentant Belzona 1341 et Belzona 2141.

Les zones affectées par la cavitation ont été rechargées à l'aide de Belzona 1311. Tous les coudes ont ensuite été revêtus de Belzona 1331 ou de Belzona 1341. Les zones les plus intenses en cavitation ont ensuite été recouvertes de Belzona 2141 (un élastomère résistant à la cavitation). L'application a été effectuée conformément au Belzona System Leaflets VPF-01 et VPF-02.
