# SOLUCIÓN BELZONA CONTRA LA CORROSIÓN EN BOMBA DE DESPLAZAMIENTO POSITIVO

ID: 10048

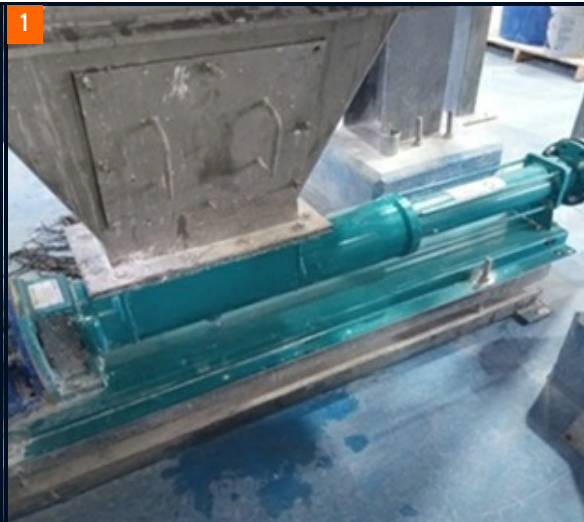
1. Vista general del equipo.
2. Corrosión en las soldaduras que afectaba la calidad del producto.
3. Aplicación de Belzona 1321 (Ceramic S-Metal) en curso.
4. Canal finalmente protegida con Belzona 1321 (Ceramic S-Metal)

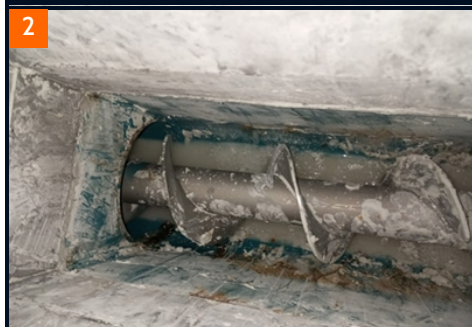
A pocos meses de haber sido instalada una bomba de desplazamiento positivo, el cliente detectó corrosión localizada en las soldaduras del cuerpo de la bomba. Esta afectación generaba contaminación del producto final. El recubrimiento convencional aplicado previamente no logró satisfacer los requerimientos.

Se efectuó una preparación de superficie, con el fin de obtener la rugosidad adecuada para la adherencia del recubrimiento. Se tomó como referencia el Folleto de procedimiento PDP-05.
