# BELZONA EXTIENDE SIGNIFICATIVAMENTE LA VIDA OPERATIVA DE UN IMPULSOR

ID: 10057

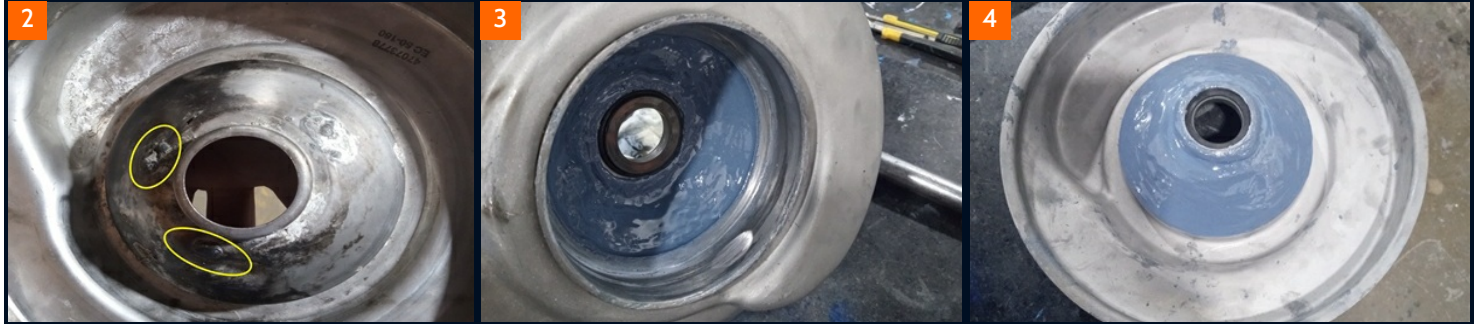
Nuestro cliente (contratista de mantenimiento) atendía a una industria cervecera que presentaba fallas recurrentes en una de las bombas encargadas de transportar el agua de lavado de botellas. Debido a que las botellas llegaban con contaminantes como tierra y partículas sólidas, se generaba una erosión localizada en el impulsor, reduciendo su vida útil a aproximadamente 2 meses.

1. Antes de la intervención con Belzona
2. Intentos previos con soldadura
3. Aplicación de primera capa de Belzona 1321
4. Trabajo terminado

1. Preparación superficial: Grit blasting obtener un perfil de anclaje de 75 micras (3 mils).

2. Aplicación de Belzona 1321 (Ceramic S-Metal): Con brocha de cerdas duras se aplicaron 2 capas sobre la zona afectada, siguiendo el espesor recomendado por el fabricante.
