# REPARACIÓN DE PITTING Y PÉRDIDA DE ESPESOR EN TUBERÍA DE 32 PULGADAS CON BELZONA SUPERWRAP II

ID: 10076

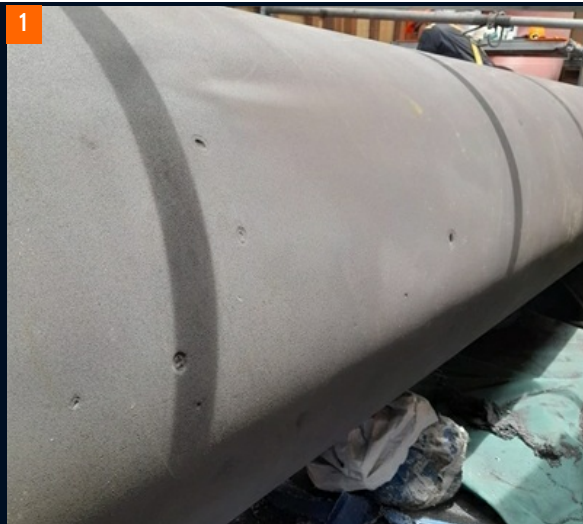
1. Superficie preparada.
2. Defectos de pared.
3. Aplicación de Belzona SuperWrap II.
4. Solicitud terminada.

Se realizó grit blasting para obtener un perfil de anclaje mínimo de 75 micras.

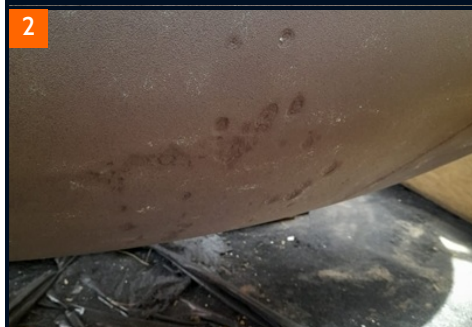
Tubería subterránea de 32 pulgadas con pitting y defectos de desgaste a lo largo de 3.5 m lineales, originados por posible ampollamiento en recubrimiento anterior.
