# BELZONA REPARIERT UND SCHÜTZT TANKFUNDAMENTE ETLICHER LAGERTANKS

ID: 10244

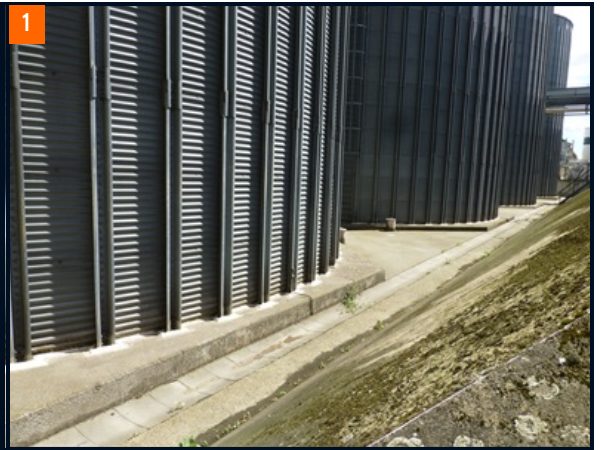
1. Tanks vor der Anwendung
2. Zustand der Problemzonen
3. Anwendung mit Belzona 4111
4. Alle Tankfundamente repariert und mit Belzona 3111 geschützt

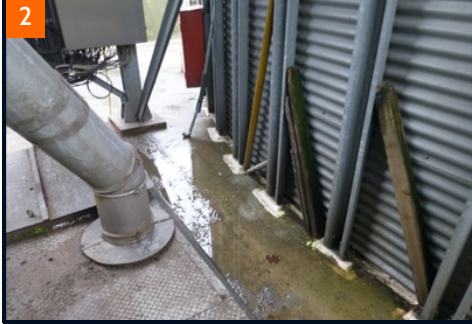
Das Betonfundament des Lagertanks zeigte deutliche bauliche Defizite. Der stark saugende Beton sowie das Gefälle in Richtung des Tanks führten dazu, dass sich dauerhaft Wasser am Fundament sammelte und in den alten Beton eindrang. Die Feuchtigkeit gelangte anschließend in den Lagertank und ließ das dort gelagerte Saatgut zu einer betonartigen, chemisch aggressiven Masse verklumpen. Diese griff die Innenflächen des Tanks an und verursachte zunehmende Materialschäden.
