# BELZONA SUPER WRAP II RETTET STARK KORRODIERTEN VERTEILER

ID: 10248

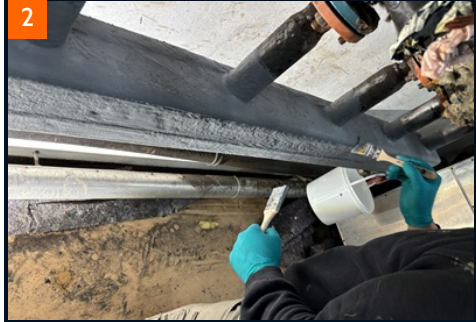
Dieser Verteiler war isoliert, jedoch über viele Jahre hinweg nicht kontrolliert. Bei einer Inspektion wurde erhebliche Korrosion festgestellt, die an einigen Stellen zu tiefem Lochfraß oder sogar zur Bildung von Löchern geführt hatte, aus denen Wasser austrat. Eine dringende Reparatur war nötig, um die Leckagen zu stoppen, den Verteiler zu verstärken und langfristigen Schutz zu gewährleisten.

Der Verteiler wies ernsthafte Korrosionsschäden auf, die zu kleinen Löchern führten und die Restwanddicke stark reduzierten. Besonders kritisch war, dass auch der Laugetank in dieses System integriert ist. Eine Abschaltung konnte nur für 2-3 Stunden erfolgen, da die Lauge bei Temperaturen unter 12 °C fest wird. Dies erschwerte die Reparaturarbeiten erheblich, da die Ursache der Lecks schnell identifiziert und behoben werden musste, um einen Ausfall zu vermeiden.

1. Korrodierter Verteiler
2. Untergrund mit Belzona Pastenprodukten repariert
3. Anfang der Super Wrap II Anwendung
4. Abgeschlossene Reparatur

Um ein sicheres Arbeiten zu gewährleisten, wurde der Arbeitsbereich zunächst mit rot-weißem Flatterband abgesperrt. In der Vorbereitungsphase wurde die Oberfläche behandelt, um eine optimale Haftung zu erreichen, und anschließend mit Belzona 9111 gesäubert. Im folgenden Schritt wurde zuerst mit Belzona 1511 in Kombination mit Belzona 9341 der Untergrund repariert und die Löcher abgedichtet. Danach wurde die gesamte Fläche mit Belzona Super Wrap II umwickelt und verstärkt. Die Anwendung wurde mit Belzona 9382 verpresst, und nach der Aushärtung vollkommen beseitigt.
