# REPARAÇÃO DE PAREDE DE BETÃO COM DANOS DE ABRASÃO DE BIOMASSA COM BELZONA

ID: 10297

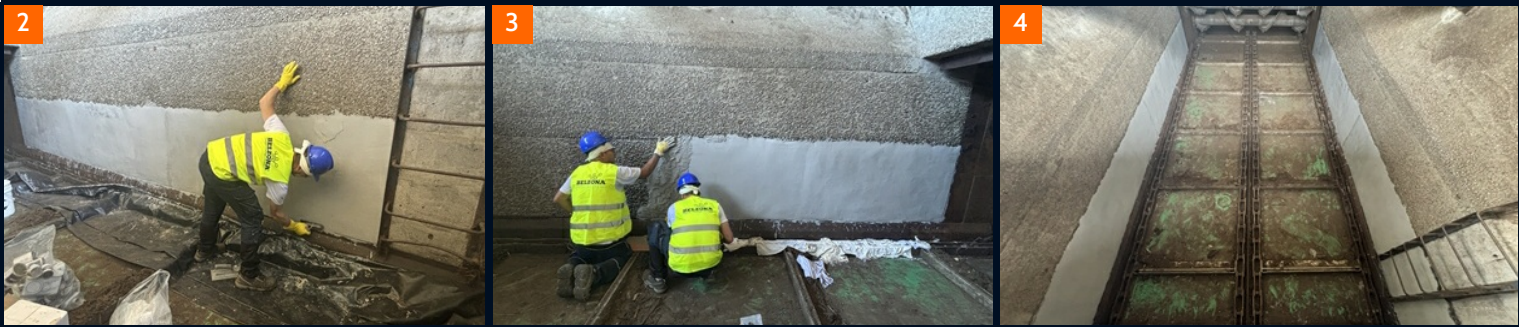
Esta parede de betão integra um equipamento de transporte de biomassa para alimentação da caldeira de produção de energia elétrica. Desde há alguns anos a parede tem vindo a desgastar-se pela abrasão do transporte de ramos e troncos de madeira. Em 2019 fizemos um teste em cerca de 1m2, que se pode visualizar na primeira foto à esquerda. O transportador continuou a funcionar durante quase 7 anos, tendo o cliente comprovado o excelente desempenho da zona de teste e decidiu pedir orçamento para fazer toda a metade inferior das paredes, para evitar que se alastrasse mais a degradação.

1. Situação antes da intervenção.
2. Aplicação de Belzona 4111 Magma-Quartz.
3. Aplicação de Belzona 4111 Magma-Quartz.
4. Trabalho concluído.

O procedimento de trabalho foi lavar as paredes com água a alta pressão (feito pelo cliente) e passados 2 dias iniciámos a nossa parte, com a aplicação de Belzona 4911 Magma TX Conditioner e enchimento com Belzona 4111 Magma-Quartz. As ferramentas utilizadas foram trinchas / pincéis, os nossos aplicadores plásticos Belzona e ferramentas para alisamento das paredes.
