# TURBINENTEILE SANIERT MIT BELZONA

ID: 10301

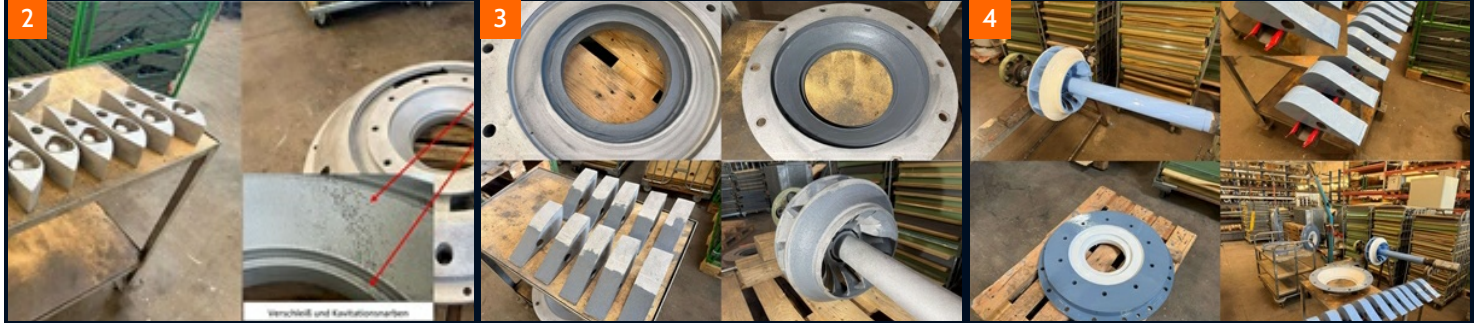
Bei den Turbinenkomponenten eines Kleinwasserkraftwerks lagen verschleißbedingte Oberflächenschäden, Erosions- und Kavitationseinwirkungen sowie lokale Materialverluste vor. Betroffen waren das Laufrad mit Welle, Leitschaufeln, Spaltringe, Turbinendeckel und der Regelring. Die geschädigten Oberflächen konnten die Strömungseigenschaften beeinträchtigen und zu erhöhtem Verschleiß sowie steigenden Instandhaltungskosten führen. Ziel war die Wiederherstellung der Oberflächengeometrie und die Erhöhung der Beständigkeit gegenüber den innerhalb der Wasserkraftanlage auftretenden Betriebsbelastungen.

1. Beschädigte Turbinenteile
2. Turbinenteile nach Oberflächenvorbereitung
3. Schäden mit Belzona 1311 verspachtelt und geglättet
4. Die fertig sanierten und beschichteten Turbinenteile.

Nach dem Vorstrahlen wurden sämtliche Bearbeitungsflächen auf eine Rauigkeit von 80–130 µm und einen Reinheitsgrad von SA 2,5 vorbereitet. Verschleißstellen und Oberflächennarben wurden mit Belzona 1311 aufgebaut und durch Zwischenschliffe egalisiert. Anschließend erfolgte die Beschichtung der Spaltringe und Laufradspaltflächen mit Belzona 1331 zur Wiederherstellung und Anpassung der Spaltmaße. Die wasserberührten Flächen von Laufrad, Welle und Leitschaufeln wurden mit Belzona 1341 beschichtet. Für die Innen- und Außenflächen der Turbinendeckel sowie den Regelring kam Belzona 5821 als Schutzbeschichtung zum Einsatz.
