# BELZONA SCHÜTZT CHEMIKALIENAUFFANGBEREICH

ID: 1769

Chemikalienauffangbereich

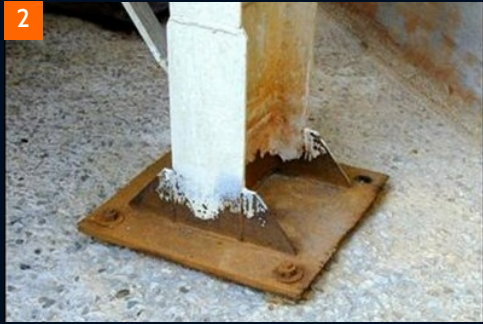
2

1. Vor den Reparaturarbeiten 2. Blick auf die Tankbeine 3. Tankbeine nach der Unterfütterung 4. Abgeschlossene Anwendung nach dem Auftrag von Belzona 4311 (Magma CR1)

Die Anwendung wurde gemäß dem Belzona Know-how System Infoblatt TCC-15 durchgeführt. Dabei wurde der Unterfütterung und dem Schutz des Fundaments der Tankbeine besondere Aufmerksamkeit geschenkt.

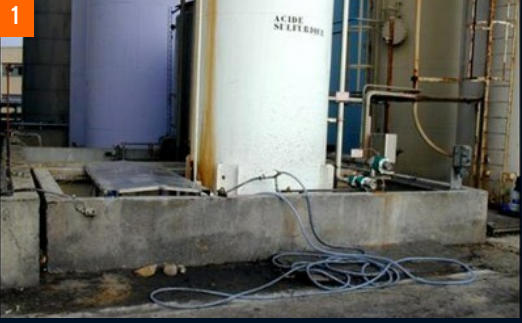
1

Schwere Beschädigung des Betons aufgrund von undichten Stellen sowie Verunreinigung während Instandhaltungsarbeiten. Insgesamt war die strukturelle Unversehrtheit des Bereichs nicht mehr gewährleistet.

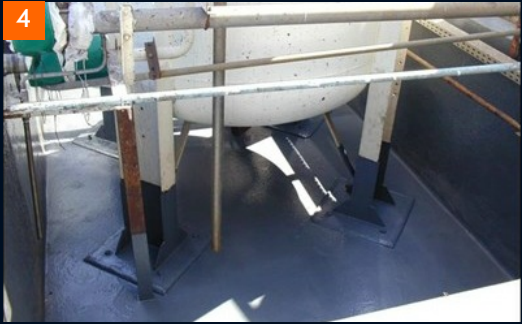
4

Der Bereich wurde saniert, um den geforderten Richtlinien zu entsprechen. Zusätzlich wurden die Tankbeine geschützt. Die Reparaturen sind einfach durchführbar und bieten eine lange Lebensdauer: Während der letzten Inspektion im Jahr 2009 befand sich der Chemikalienauffangbereich in einem sehr gutem Zustand.

Belzona 4111 (Magma-Quartz) Belzona 4311  
(Magma CR1)
