# BELZONA SORGT DAFÜR, DASS DER FLUGHAFEN FÜR REISENDE SICHER BLEIBT

Dehnfugen im Abfertigungsgebäude

Flughafen, Alabama, USA

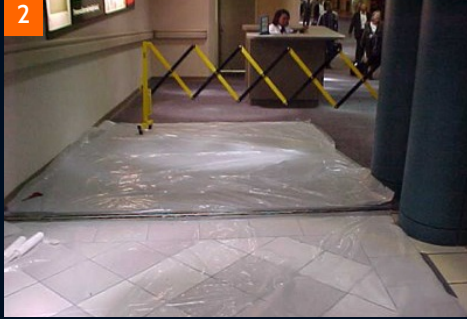
Die alte Dichtmasse löste sich aus den Fugen. Stahlplatten über den Fugen konnten das Sicherheitsrisiko nicht entschärfen.

1. Das Abfertigungsgebäude 2. Einer der Anwendungsbereiche 3. Problemfuge vor der Rolltreppe 4. Die abgeschlossene Belzona 2221 (MP Fluid Elastomer) Anwendung

Die Fugen sind auch nach 8 Jahren weiterhin im Betrieb. Die ausgezeichnete Adhäsion stellt sicher, dass kein Stolperrisiko durch ein Versagen der Dichtmasse entsteht.
