# REPARATUR UND SCHUTZ EINES WASCHKÜCHENBODENS MIT BELZONA IN EINEM KRANKENHAUS

ID: 1798

Unebener Waschküchenboden in einem Krankenhaus

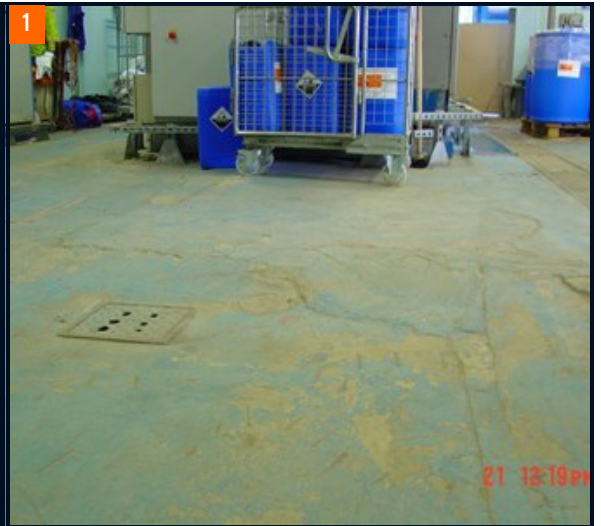
Der Waschküchenboden in diesem Krankenhaus war uneben, sodass sich Wasser in der Mitte des Bodens ansammelte. Der Boden musste nivelliert werden, um so den Wasserablauf zu den Abflüssen zu ermöglichen. Darüber hinaus durfte vom Boden keine Unfallgefahr ausgehen.

1. Unebener, beschädigter Waschküchenboden 2. Auftrag von Belzona 4131 (Magma-Screed) 3. Auftrag von Belzona 4131 (Magma-Screed) 4. Die abgeschlossene Anwendung

Die Anwendung wurde gemäß dem Belzona Know-how System Infoblatt FPA-1 durchgeführt. Der bestehende Boden wurde herausgeschnitten, um eine Vertiefung herzustellen, auf der dann ein Estrich mit Belzona 4131 (Magma-Screed) aufgetragen wurde. Anschließend wurde dieser Estrich mit Belzona 5231 (SG Laminate) überbeschichtet.
