# REPARATUR EINER ZUGANGSRAMPE UND TREPPE MIT BELZONA

ID: 1800

Stark abgenutzte Treppe und Zugangsrampe für Körperbehinderte.

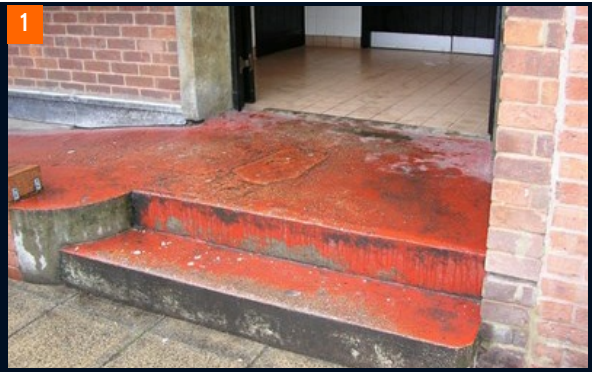
Starker Fußgängerverkehr und Verwitterung führten an der Treppe und Zugangsrampe dieser öffentlichen Toiletten zu Schäden und Abnutzung. Bei einer Überprüfung der Rampe gemäß dem britischen Disability Discrimination Act (DDA – Gesetz gegen Diskriminierung Körperbehinderter) wurde diese als unsicher und für nichtkonform mit den Bestimmungen befunden.

1. Die abgenutzten Stufen stellten ein Gesundheits- und Sicherheitsrisiko dar 2. Vorbereitete Oberfläche 3. Mit Belzona 4131 (Magma-Screed) wiederaufgebaute Oberfläche 4. Fertiges Projekt
